## Hanke: Kosteikon rakentaminen Iso-Lamminnevan entisen turvetuotantoalueen pohjoisosan jälkikäyttömuodoksi (J10711)

### Loppukatselmusraportti

7.1.2026

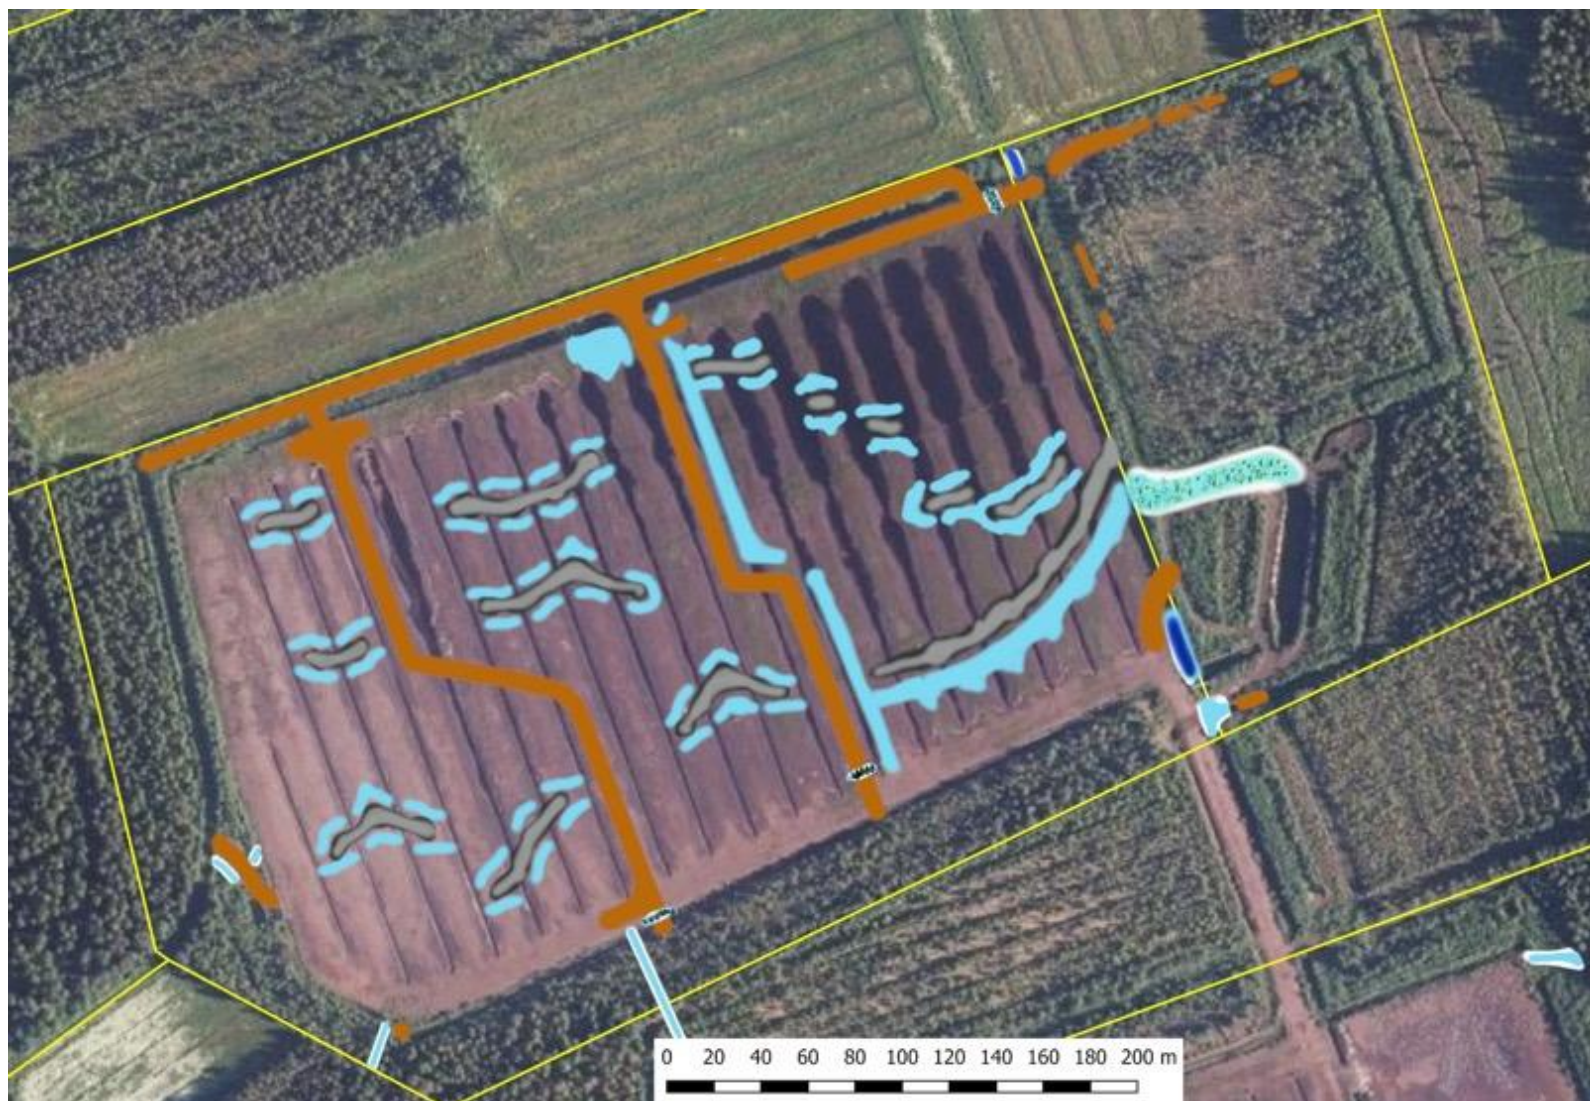
Alla olevassa väriortokuvassa ovat kaikilla osa-alueilla tehdyt toimenpiteet.

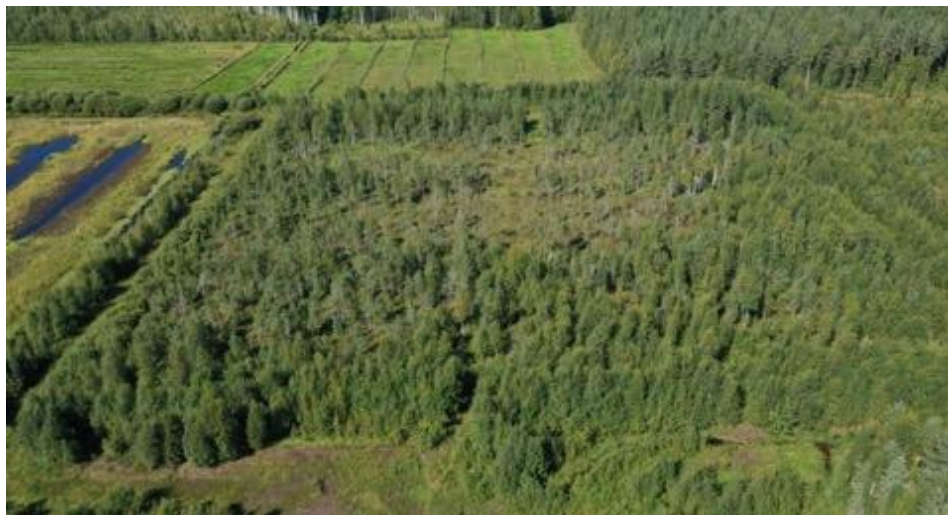
*Kuvattu eteläpuolelta pohjoiseen 8.8.2024.*

Toteutussuunnitelmassa suositeltiin puuston poistoa alueelta, alueella vallinneeseen tilanteeseen ennen turvetuotantoa edeltänyttä aikaa. Arvioinnissa käytettiin vertailua vuosien 1953 ja 2022 ilmakuvien välillä. Lisäksi reuna-alueiden avoimuus hyödyttää vesilintuja ja kahlaajia. Puuston hakkuu tehtiin kokopuukorjuuna tammikuussa 2025.

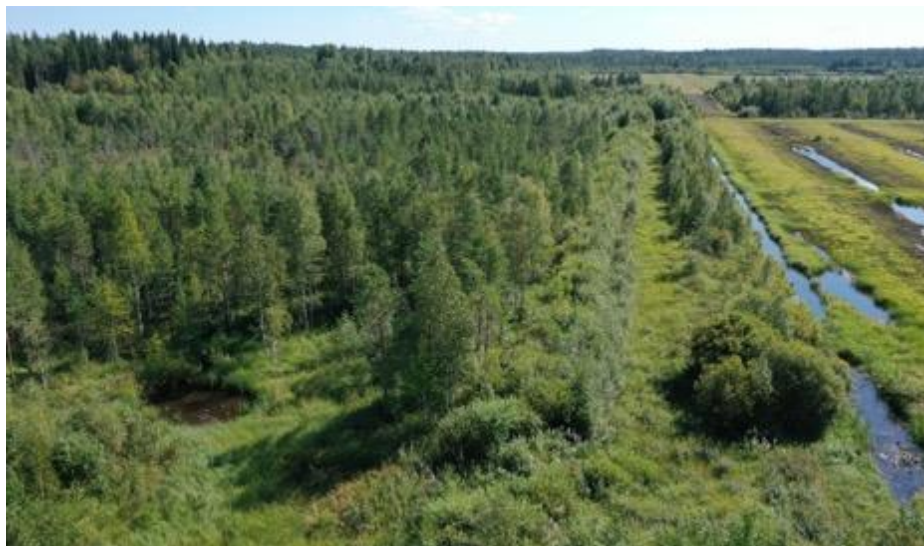
*Länsireunaa kuvattuna pohjoispuolelta etelään 8.8.2024:*

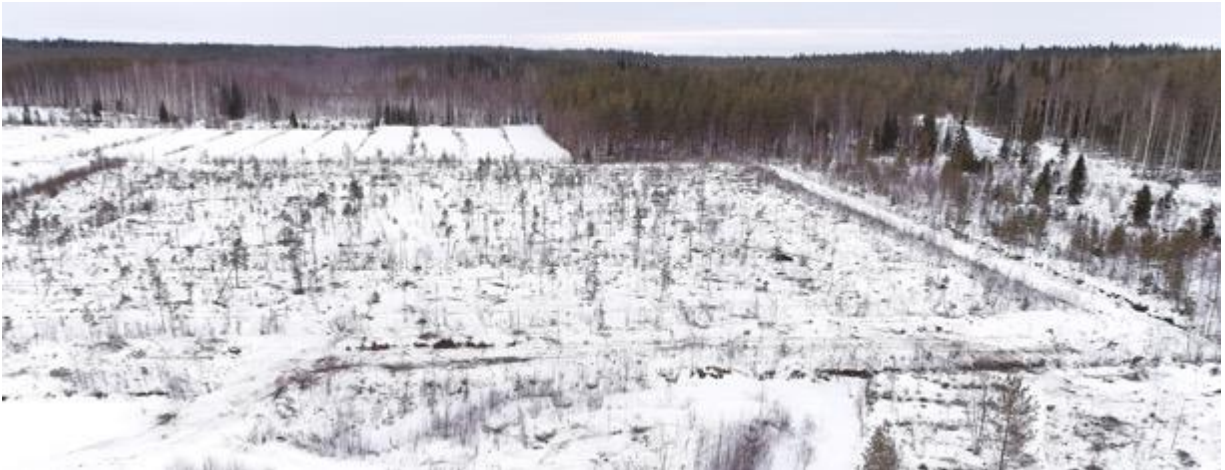
*Kuvattu eteläpuolelta pohjoiseen 18.2.2025.*

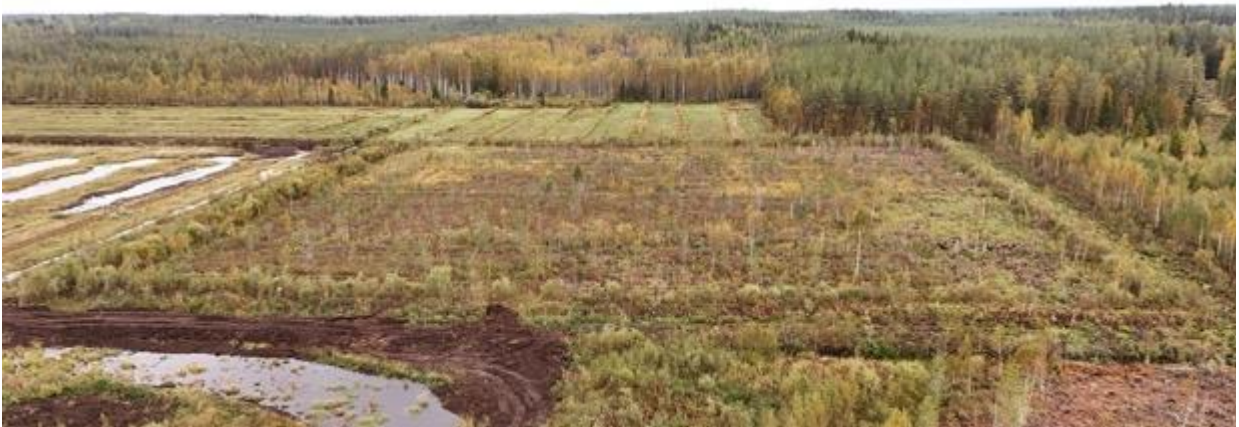
*Kuvattu eteläpuolelta pohjoiseen 16.9.2025.*

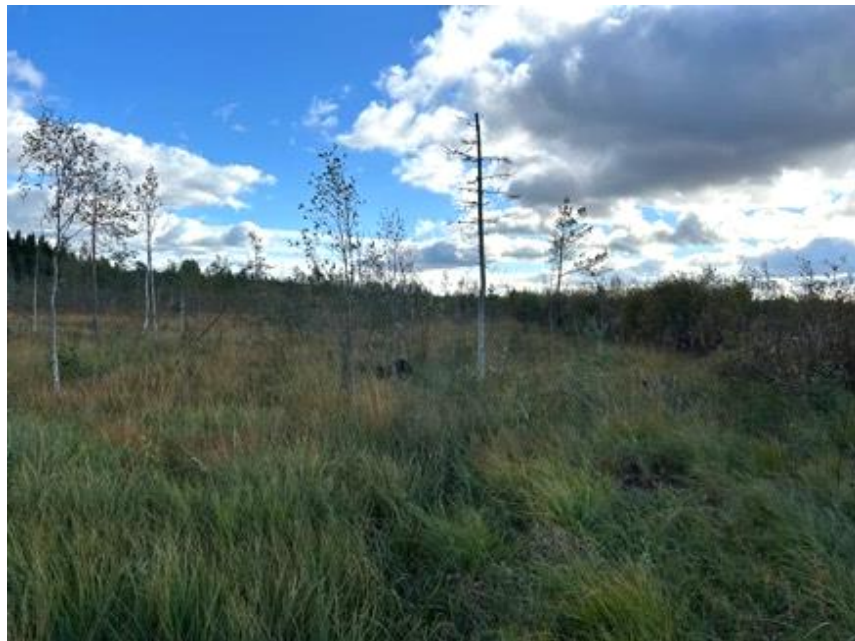
*Länsireunaa kuvattuna pohjoisesta etelään 23.9.2025.*

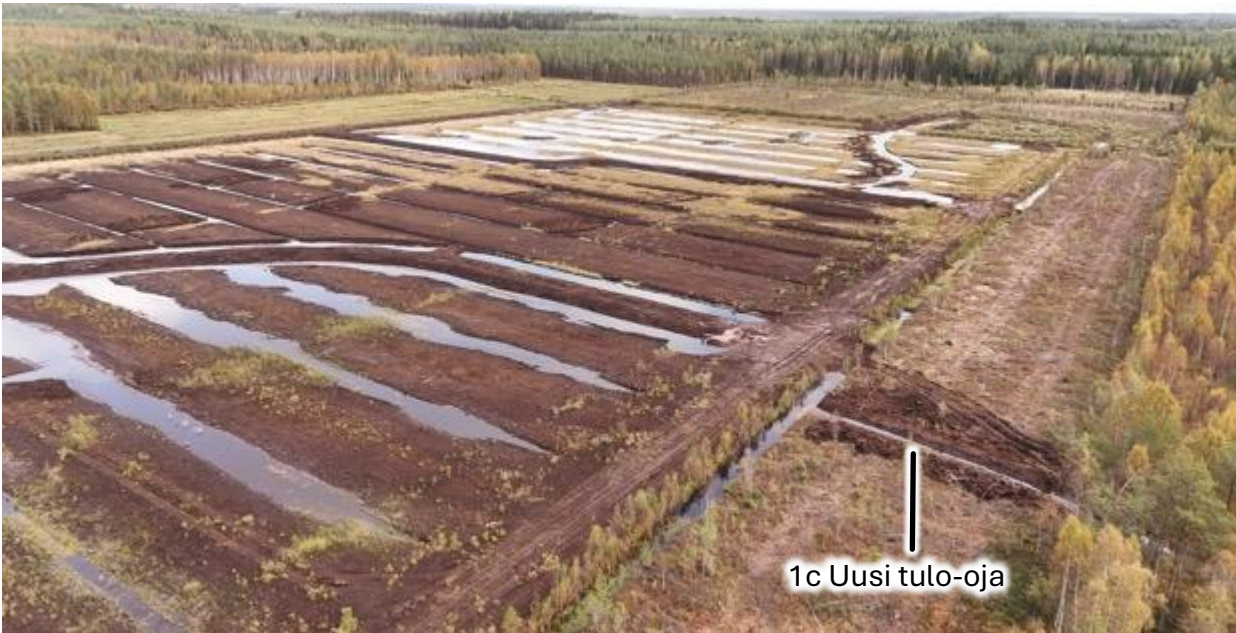
*Uusi tulo-oja 1c, kuva 22.9.2025.*

Uusi tulo-oja 1c kaivettiin eteläpuolella olevan naapurikiinteistön omistajan edustajan ehdotuksesta. Tämä oli erittäin hyvä toimenpide, koska tällöin osa-alueelle 1 voitiin ohjata 223 ha:n valuma-alueen vedet, kun v. 2024 suunnitelmassa valuma-alue oli vain 6 ha. Kun osa-alueen 1 vedet ohjautuvat osa-alueelle 2, myös osa-alueen 2 valuma-alue suureni ja molempien vesitalous parani huomattavasti. Lisäksi vesiensuojelutehokkuus paranee, kun viipymä kasvaa ja kiintoaineelle tulee huomattavasti lisää laskeutumistilavuutta ja vajoamisaikaa alkuperäiseen suunnitelmaan verrattuna.

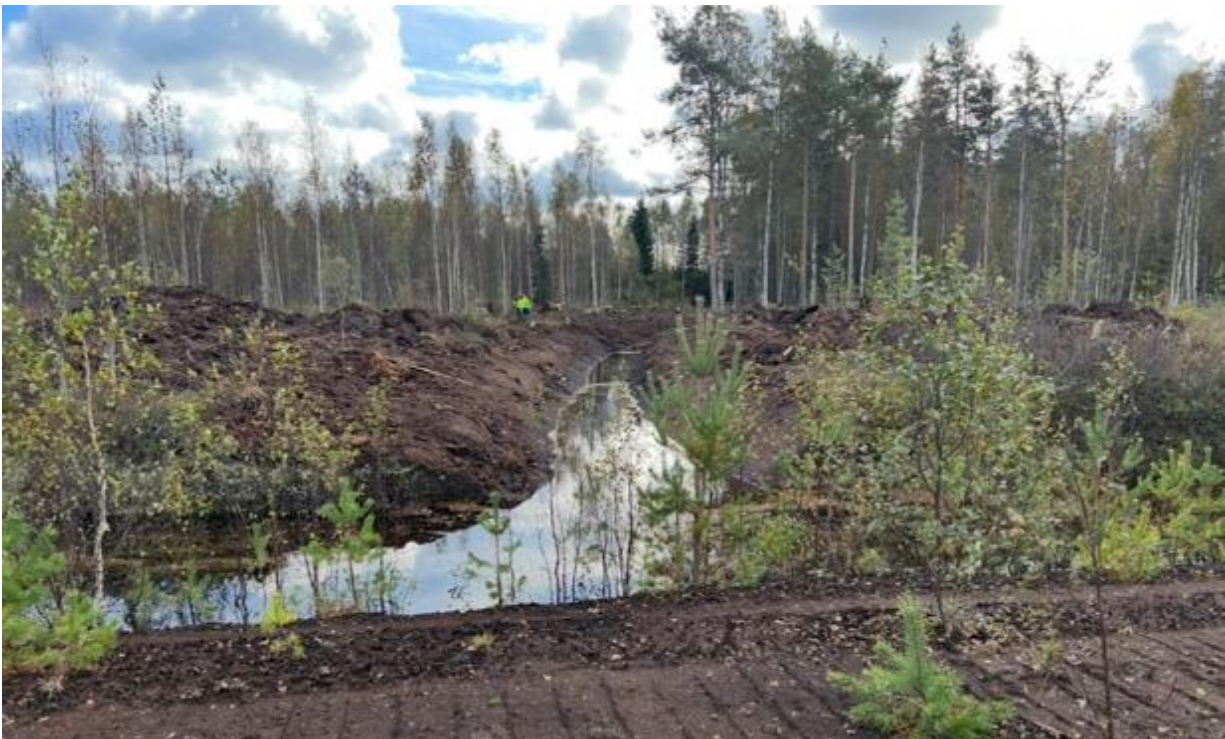
*Uusi tulo-oja 1c, kuva 23.9.2025.*

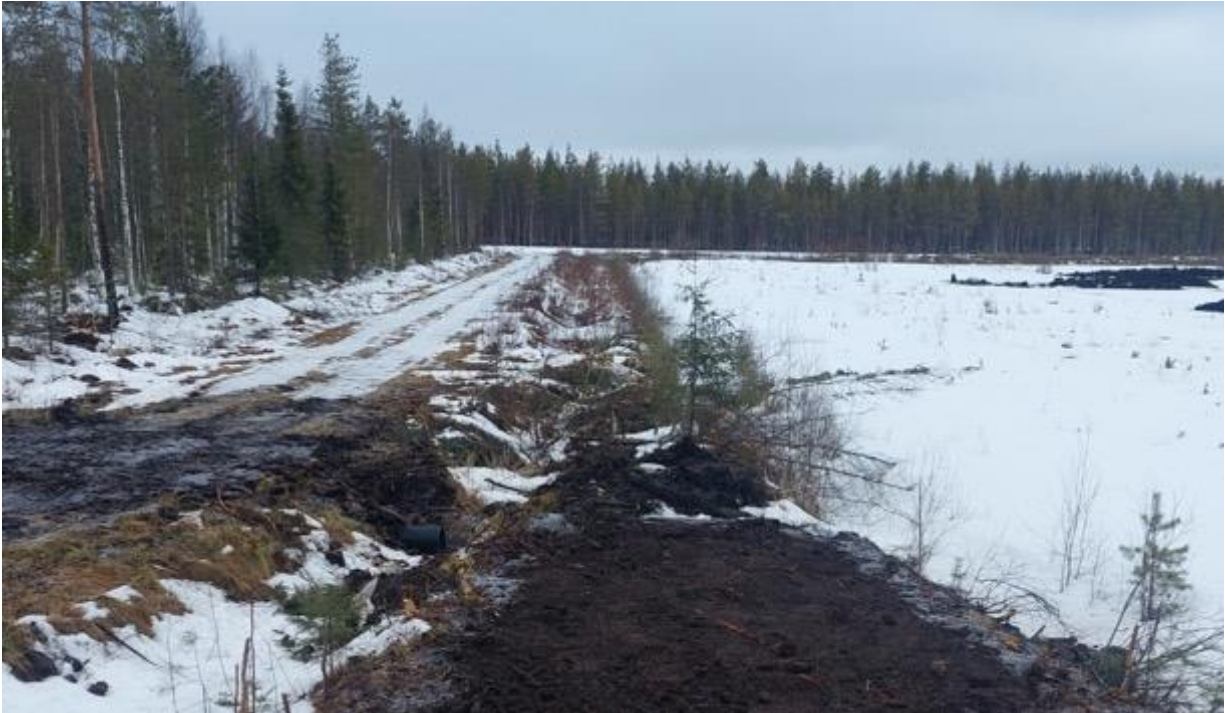
*Rumpuputki 1b tulotiehen asennettuna, kuva 28.2.2025.*

**1b Rumpuputki** asennettiin tulotiehen, jotta tien länsipuolella ojassa oleva vesi voidaan ohjata osa-alueelle 1.

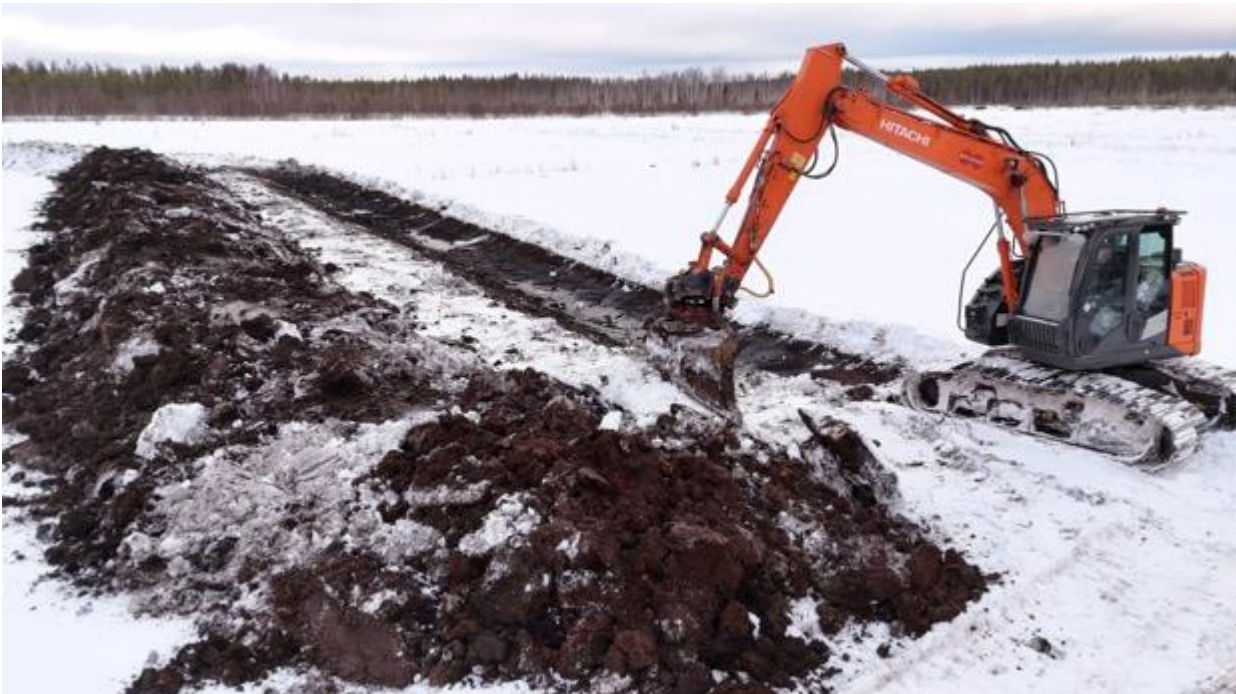
*Patopenkereen 1d rakentamista tammikuussa 2025.*

**1d Patopenger** tehtiin tammikuussa 2025. Tällöin penkereen materiaalit kaivettiin osa-alueen 1 ja 2 puolelta läheltä patopengertä. Massat kasattiin paikoilleen eikä niitä muotoiltu, koska osa turpeista oli jäässä.

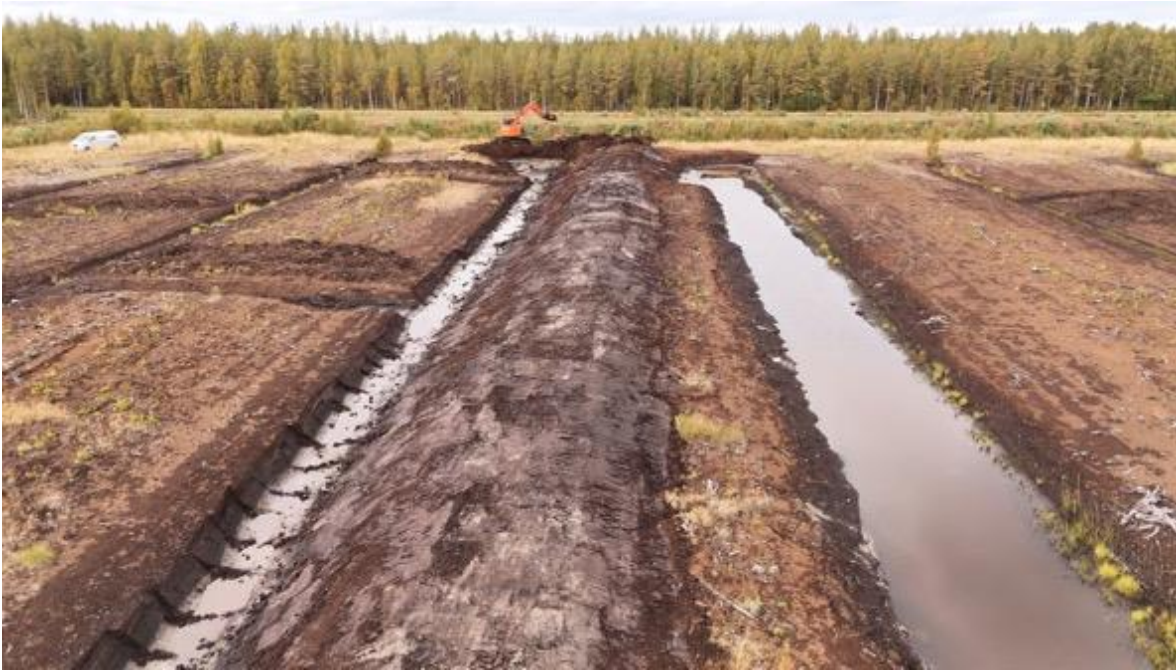
*Patopenkereen 1d viimeistelyä 4.9.2025.*

Alkusyksyllä 2025 kaikkien osa-alueiden penkereet viimeisteltiin, jolloin niiden harjan korkeus ja leveys sekä luiskat tehtiin suunnitelman mukaisiksi. Tässä vaiheessa jouduttiin vielä kaivamaan jonkin verran lisää turvetta etenkin osa-alueen 1 puolelta.

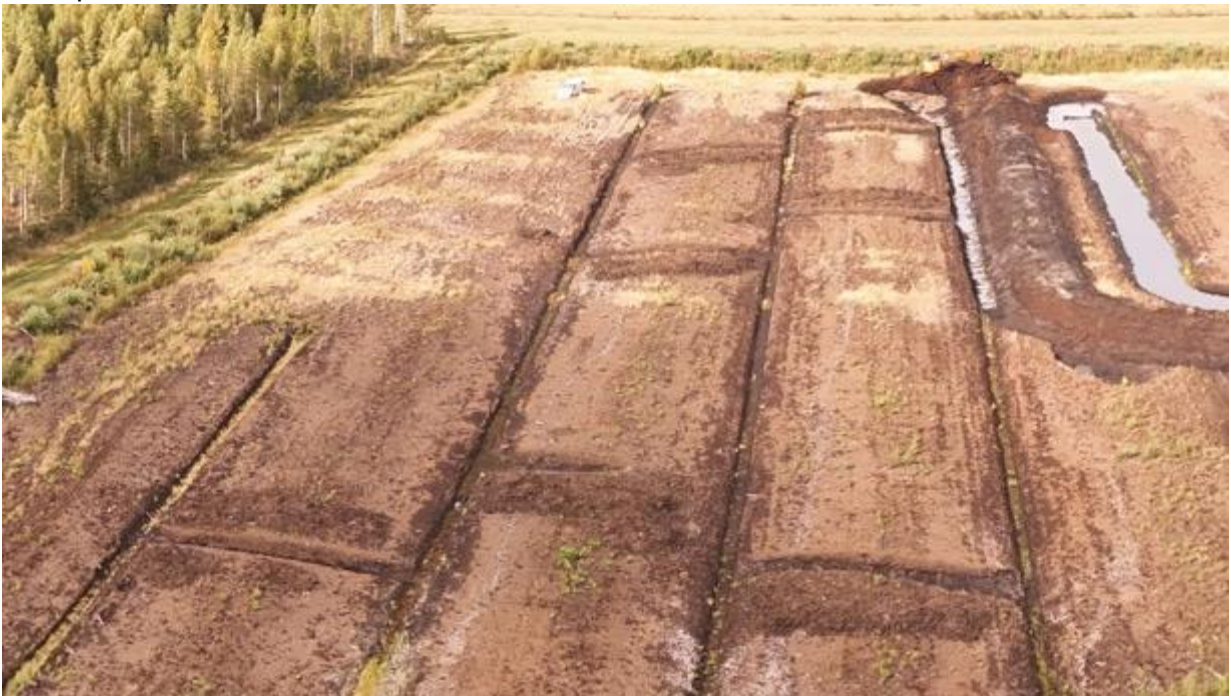
*Liejupintaisia saaria osa-alueella 1, kuva 4.9.2025.*

1d Liejupintainen saari. Liejupintaisia saaria tehtiin osa-alueelle 1, jolloin samalla voitiin yhdistää syvemmällä avovesiyhteydellä sarkaojia toisiinsa. Liejusaaret pysyvät märkinä tai kosteina, jolloin ne eivät sovellu kovin hyvin pensaikkojen kasvuun. Tällöin saaret pysyvät avoimina esimerkiksi kahlaajille, eikä niille tule niin paljoa raivaustarvetta kuin kuivapintaisille saarille.

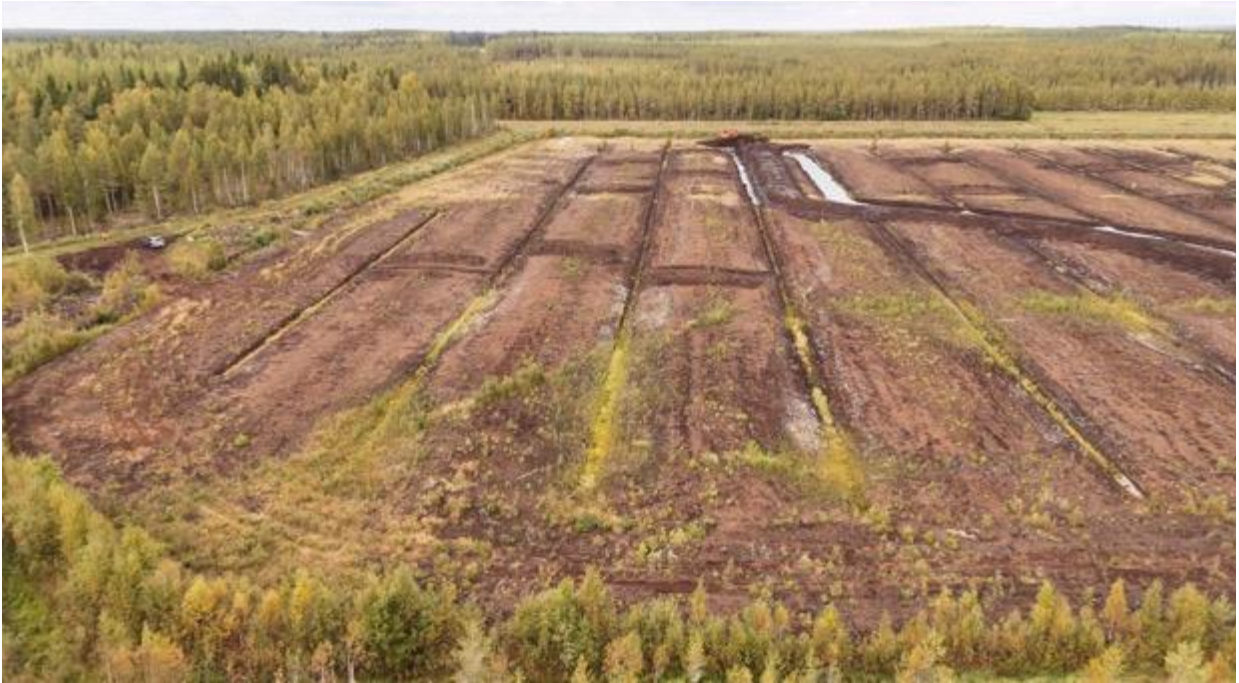
*Osa-alueen 1 reuna-alueet voivat toimia tulvatasanteina. Kuva 4.9.2025.*

**1f Tulvatasanteet.** Osa-alueen 1 länsi- ja eteläreunalle, aivan turvetuotantoalueen reunaosiin muodostuu tulvatasanteita, kun ne ovat hieman keskivedenkorkeuden yläpuolella. Tulvatasanteet voidaan tehdä myös riistapelloiksi esimerkiksi vesilintuja varten. Tulvatasanteet voi havaita vesisyvyys-kuivavara -kartasta.

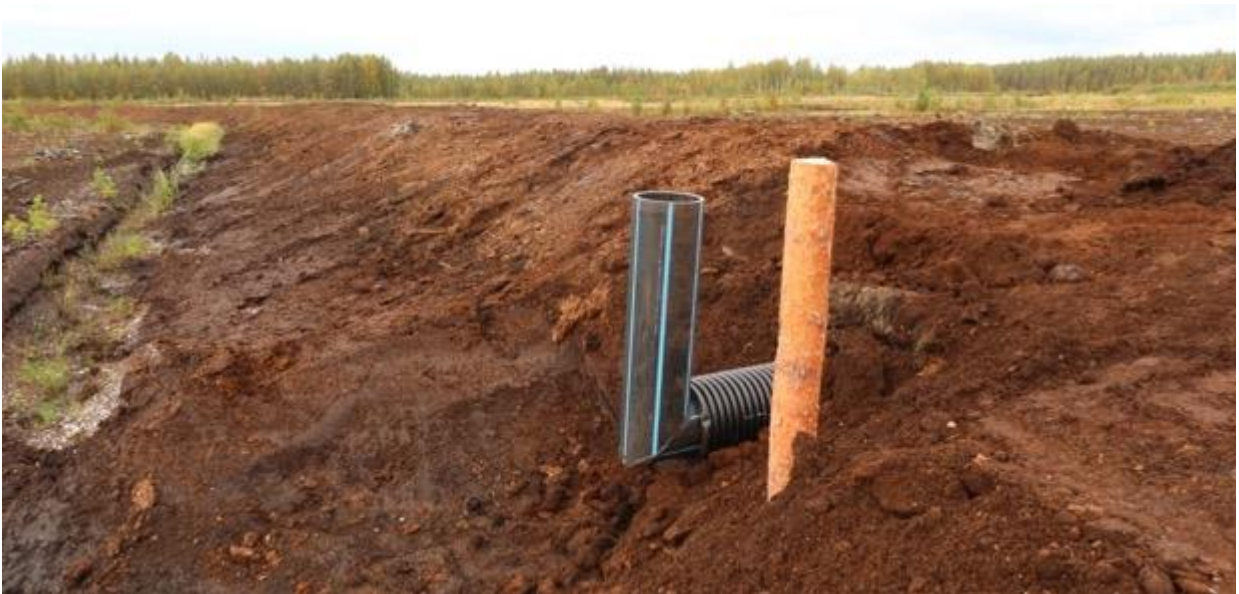
*Kulmaputki paikalleen laitettuna 8.9.2025. Kuvaushetkellä siitä puuttuu vielä pystypuuhun kiinnitetty lankku, jolla pystyputken kulmaa voidaan säätää.*

**1g Kulmaputki ja 1h Kiviverhoiltu tulvakynnys.** Osa-alueen 1 patolaitteina ovat kulmaputki ja kiviverhoiltu tulvakynnys. Kulmaputki toimii ensisijaisena patolaitteena. Sen avulla voidaan myös laskea osa-alueen 1 keskivedenkorkeutta ja pitää sitä laajalti kuivana esimerkiksi kasvillisuuden lisäämistä varten, jos se ei muuten kasva lähivuosina.

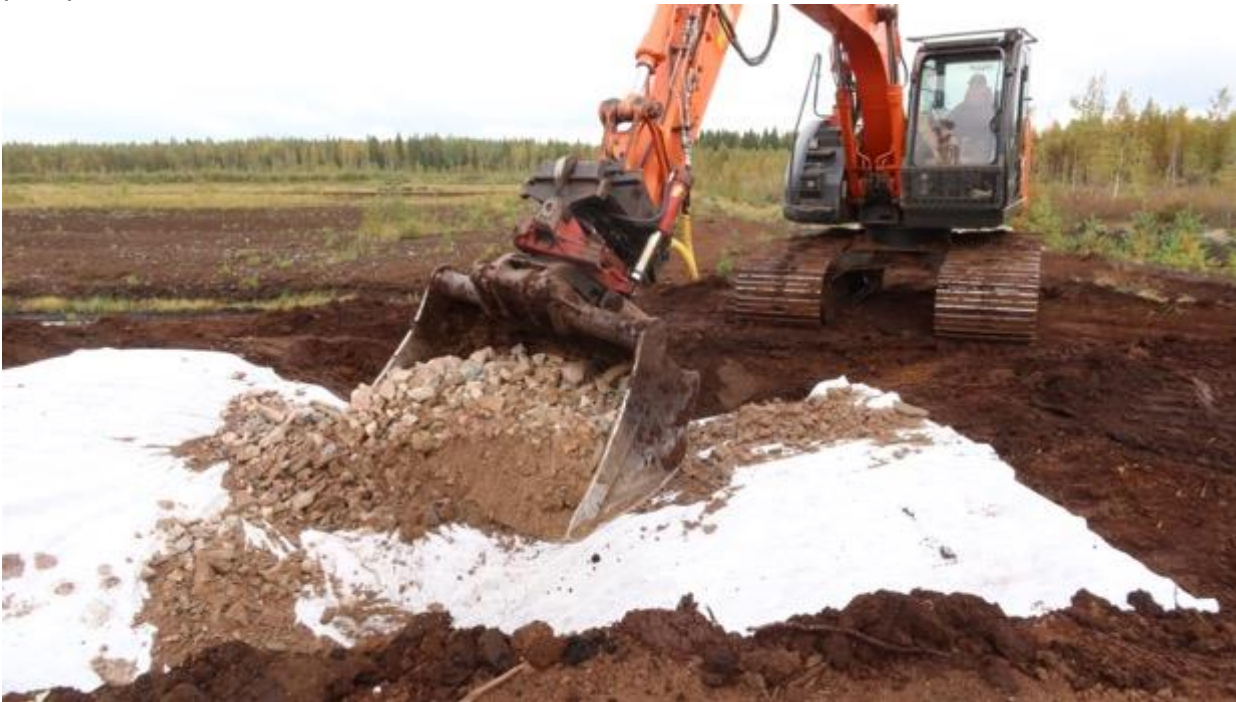
*Osa-alueen 1 kiviverhoillun pohjapadon rakentamista 8.9.2025.*

Kiviverhoiltu pohjapato tehtiin patopenkerein eteläpäähän koskemattomaan maahan. Maanpintaan laitettiin aluksi maanrakennuskangas ja sen päälle 0–100 mm:n raekoon kalliomursketta 30–40 cm kerrospaksuus. Tällöin sen yli voi ajaa traktorilla patopenkerein huoltotöiden aikana.

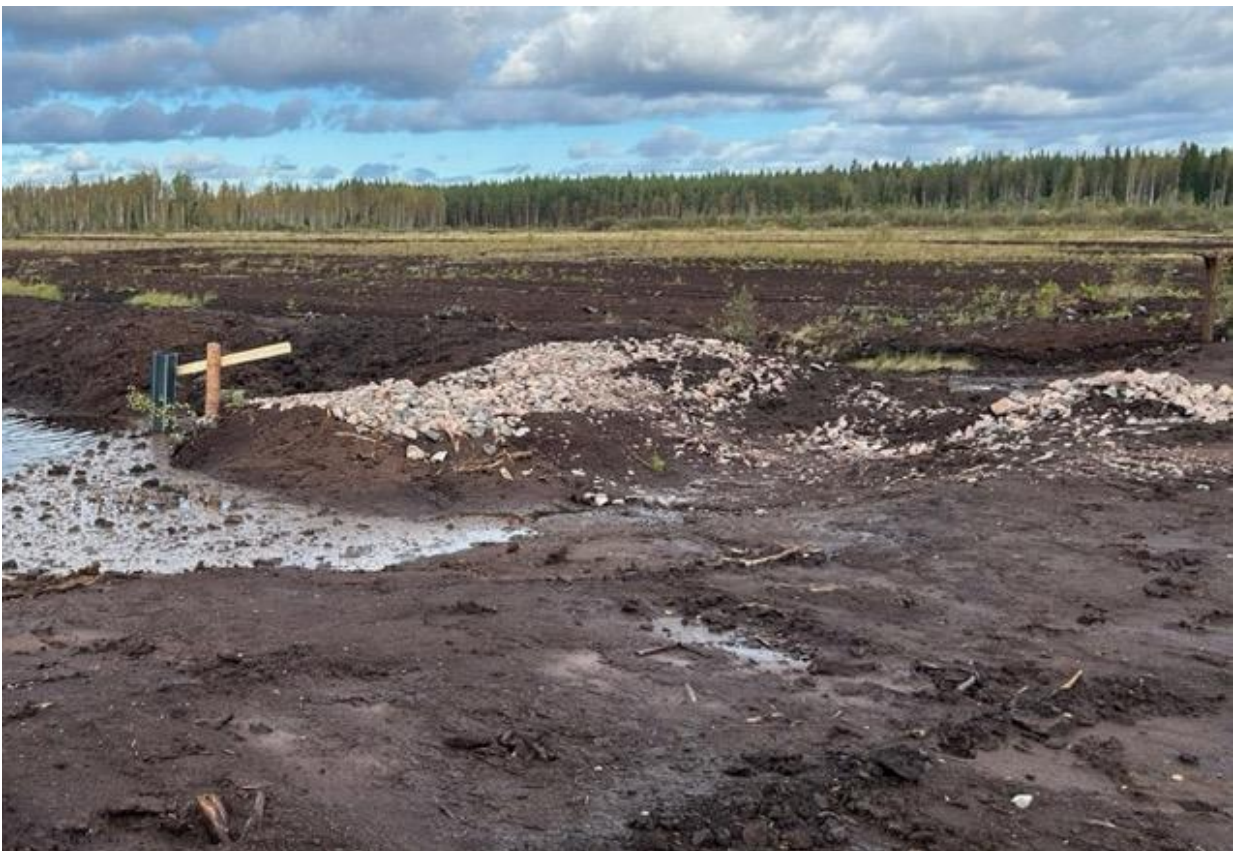
*Kulmaputki ja kiviverhoiltu pohjapato valmiiksi rakennettuina. Kuva 23.9.2025.*

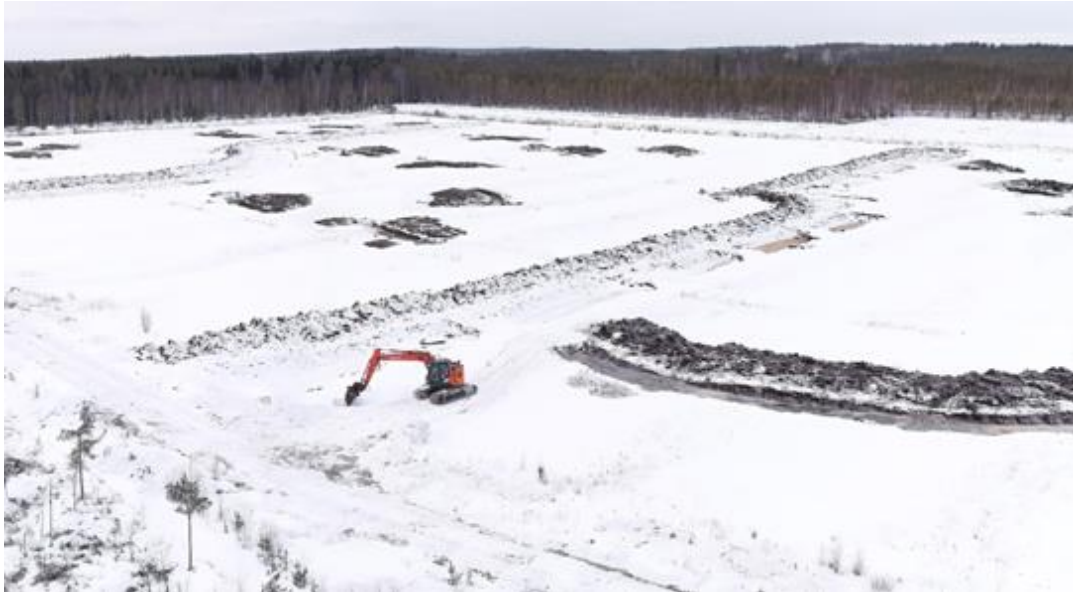
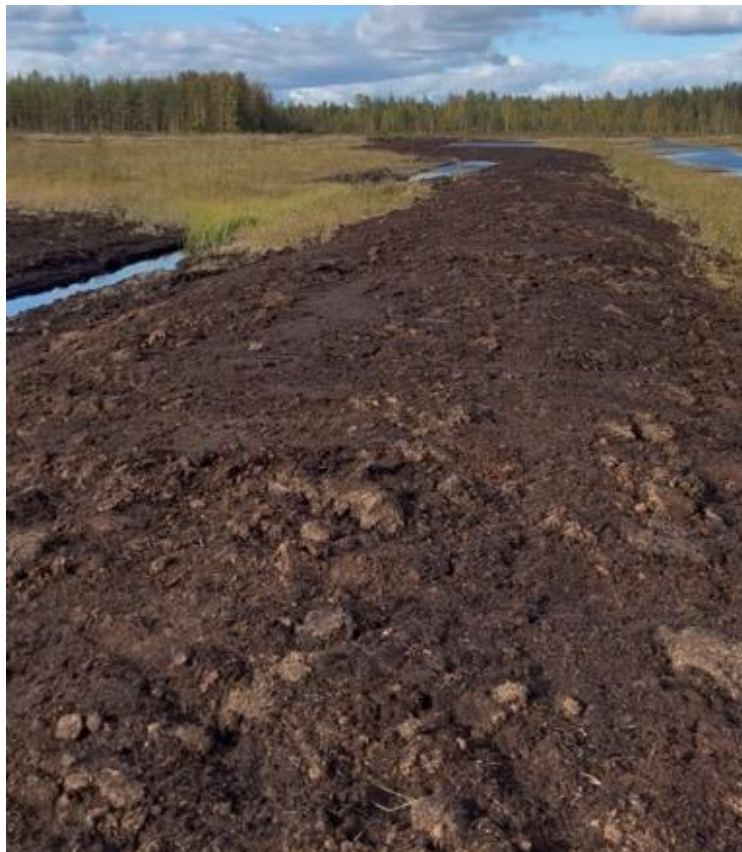
*Osa-alueen 2 patopenger kasattuna talvella ja valmiiksi rakennettuna.  
Kuvat 13.2.2025 ja 23.9.2025.*

**2b Patopenger.** Penger tehtiin samalla periaatteella kuin osa-alueella 1 eli tammikuussa 2025 kasausta ja syksyllä 2025 viimeistely.

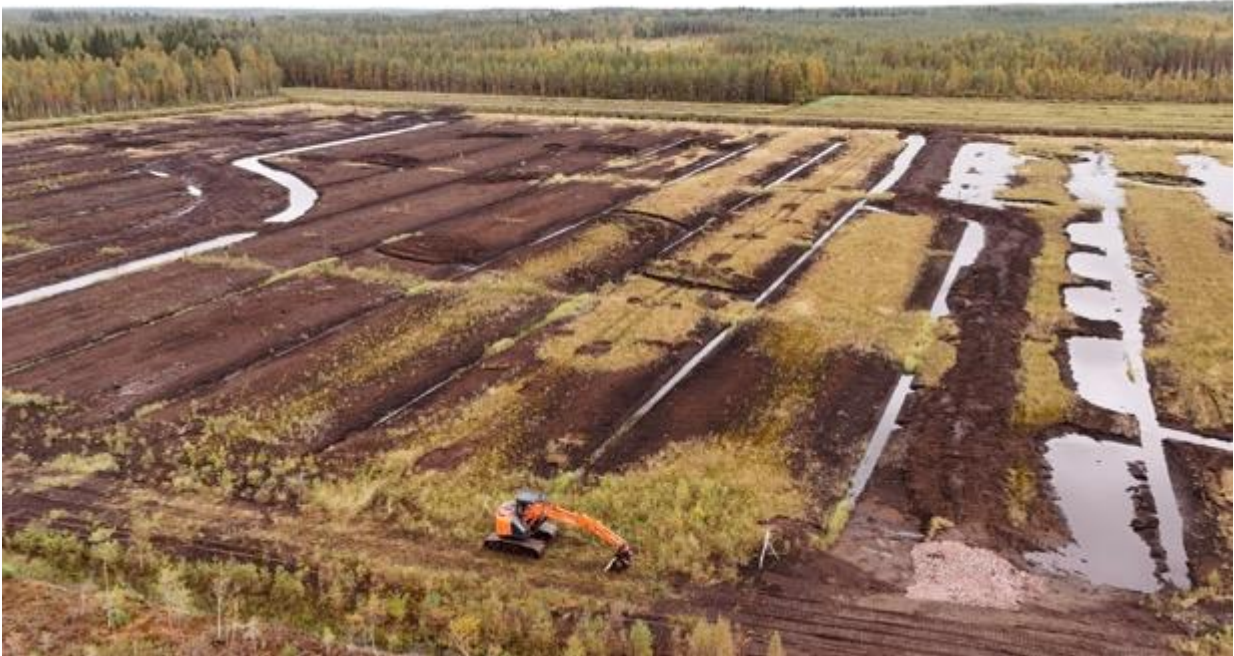
Alla olevassa kuvassa on osa-alue 2 valmiiksi rakennettuna. Vedenpinta on vielä alhaalla, koska sinne ei ole ehtinyt kertyä vettä. Osa-alueen itäosan maanpinta on kasvittunut, kun taas länsiossa on laajalti kasvitointa turvepintaa.

*Osa-alue 2 kuvattuna 16.9.2025.*

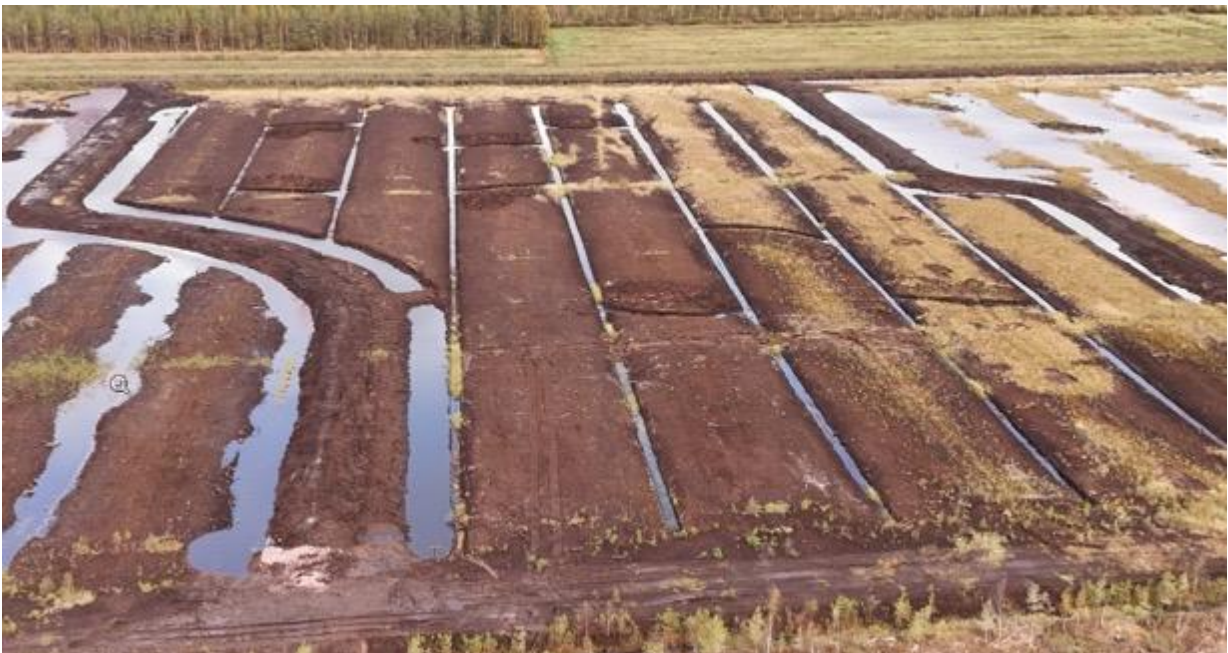
*Liejupintaisia saaria osa-alueella 2, kuva 22.9.2025. Kuvassa vesi ei ole vielä ehtinyt nousta keskivedenkorkeuteen.*

**2c Liejupintainen saari.** Saaret tehtiin samalla periaatteella kuin osa-alueella 1: kasaukset tehtiin talvella 2025 ja viimeistelyä syksyllä 2025. Osa saarista tasattiin ja osa jätettiin tasaamatta, jolloin sinne muodostui pieniä kuivan maan matalia kumpareita. Ne soveltuvat esimerkiksi vesilintujen pesimäpaikoiksi.

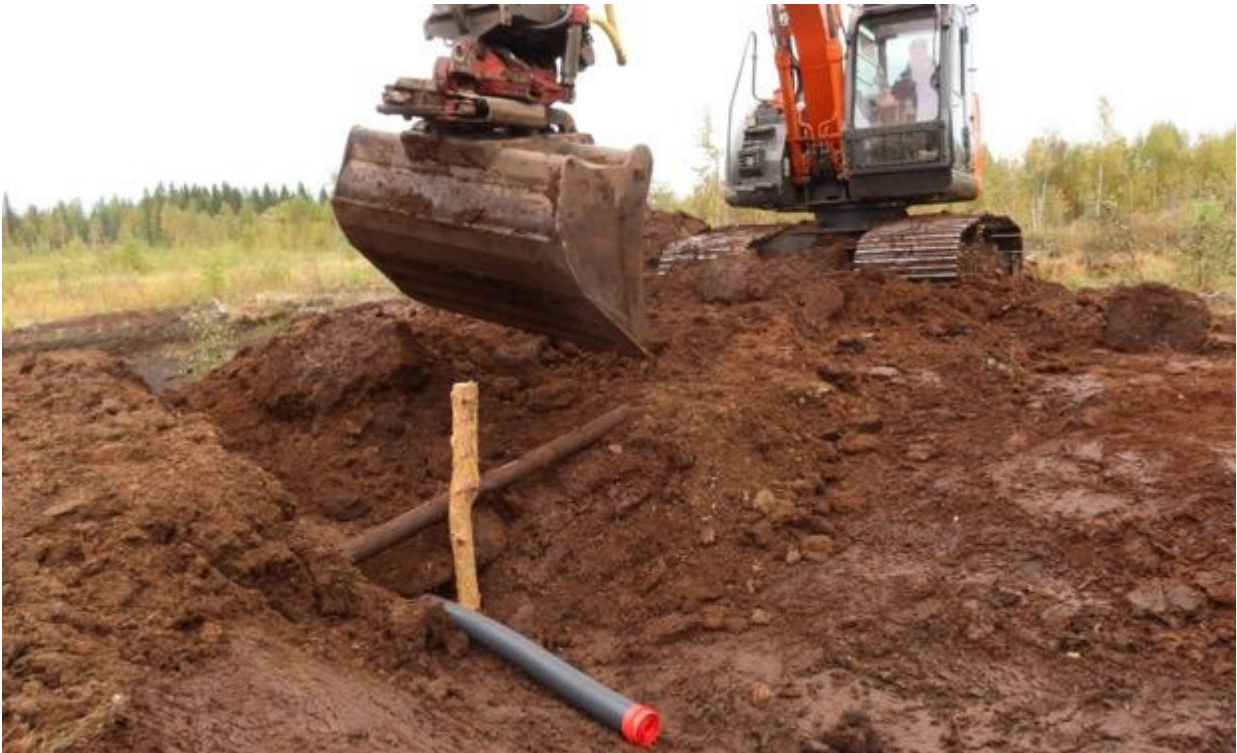
*Osa-alueen 2 kulmaputken 2e asennus 8.9.2025.*

**2e Kulmaputki ja 2f Kiviverhoiltu tulvakynnys.** Osa-alueelle 2 rakennettiin kaksi patolaitetta, joustava rumpuputki sekä kiviverhoiltu tulvakynnys. Kuvassa alla joustavan rumpuputken asennus meneillään 8.9.2025.

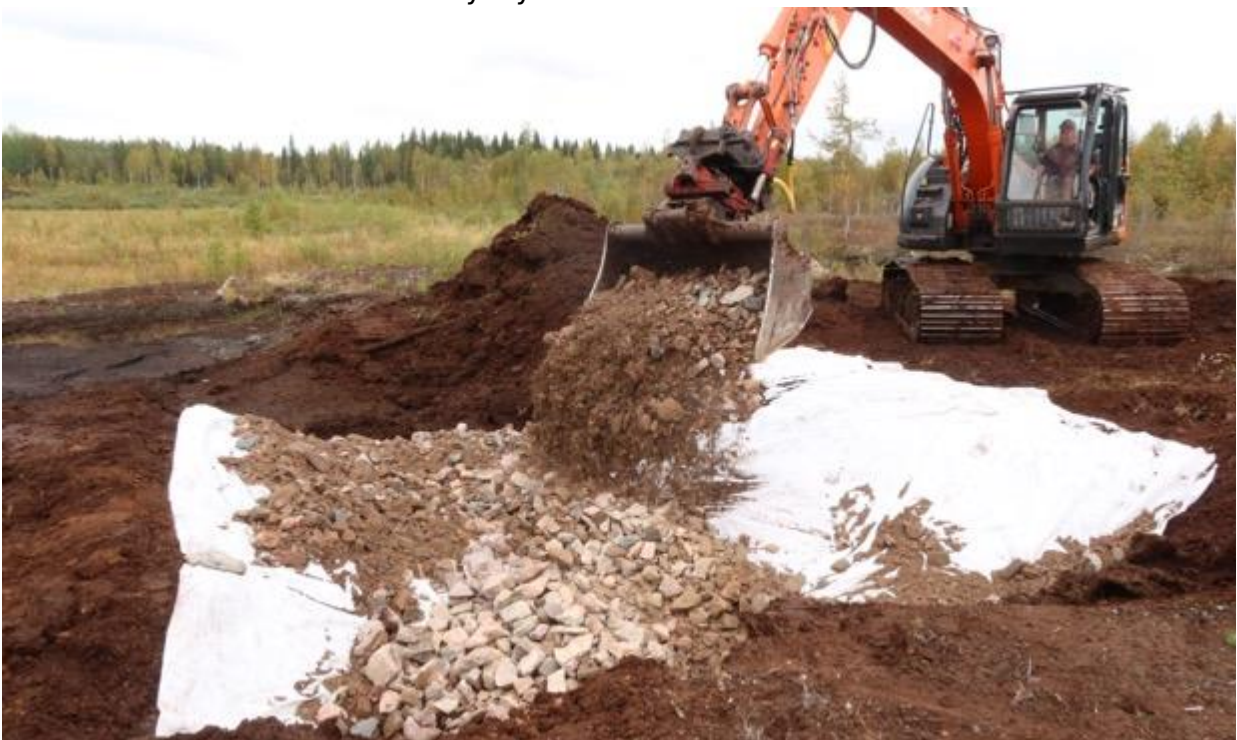
*Osa-alueen 2 kiviverhoillun tulvakynnyksen rakentaminen 8.9.2025.*

Varajärjestelmäksi tehtiin kiviverhoiltu tulvakynnys. Se rakennettiin samalla periaatteella kuin osa-alueen 1 vastaava tulvakynnys.

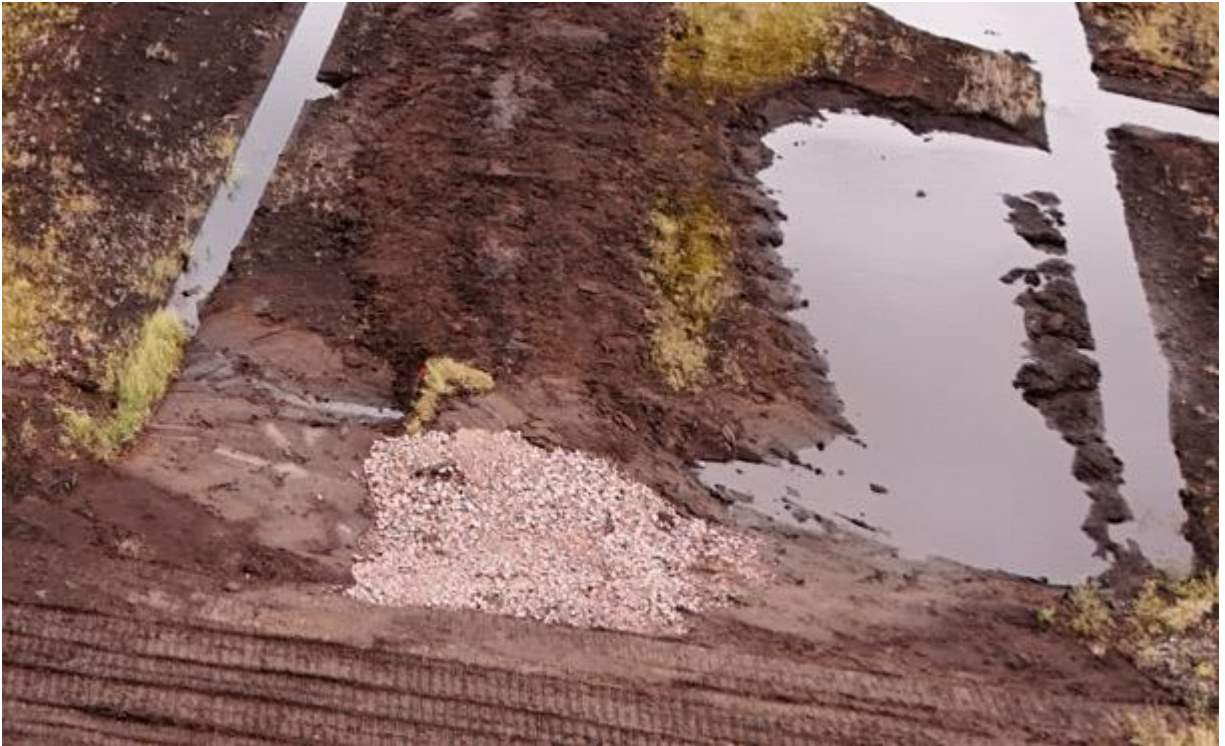
*Joustava kulmaputki ja kiviverhoiltu tulvakynnys valmiiksi rakennettuina 22.9.2025.*

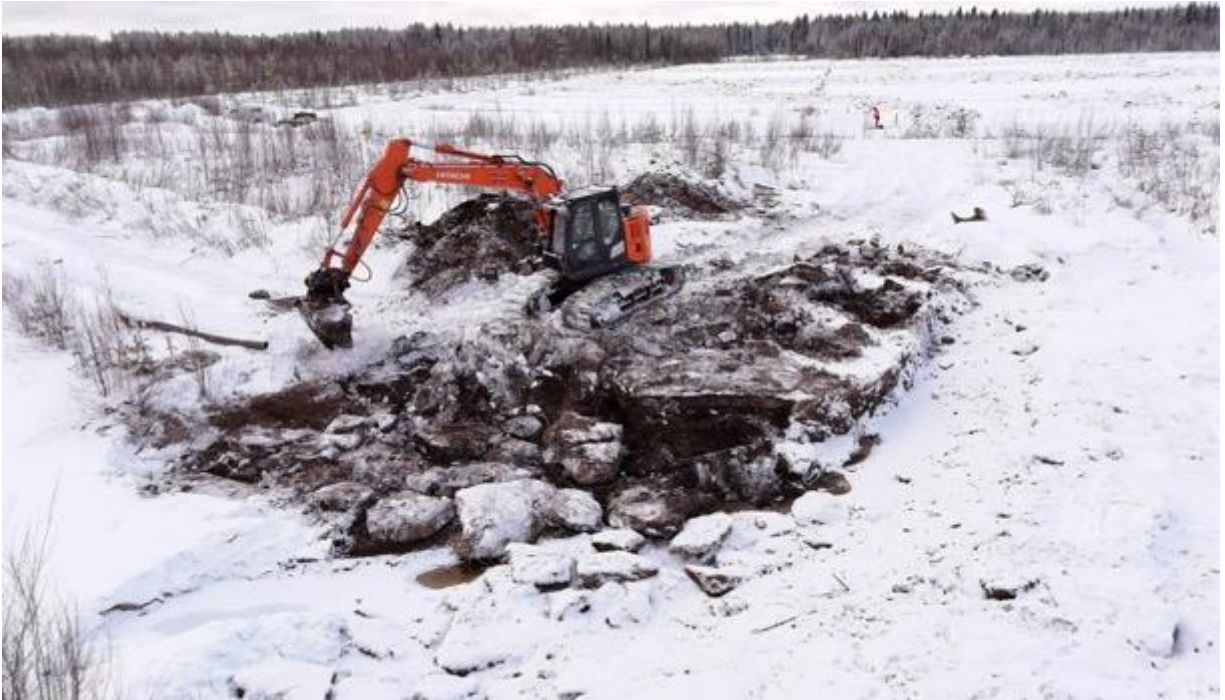
*Kasvillisuuskentän 3f rakentamista 18.2.2025.*

**3f Kasvillisuuskenttä.** Kenttä rakennettiin helmikuussa 2025 siten, että aluksi maanpintaa madallettiin osa-alueen 3 keskiveden korkeudesta 20–40 cm alemmalle tasolle. Sen jälkeen siihen laitettiin pintaturpeita koko alueelle vieri viereen.

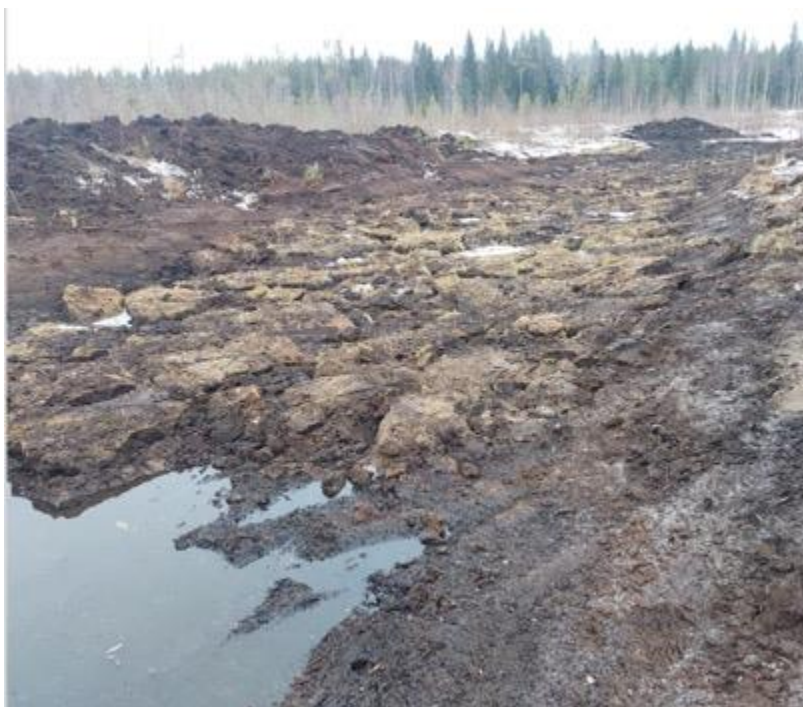
*Kasvillisuuskenttä 28.2.2025.*
