## Hanke: Kosteikon rakentaminen Iso-Lamminnevan entisen turvetuotantoalueen pohjoisosan jälkikäyttömuodoksi (J10711)

### Loppukatselmusraportti

7.1.2026

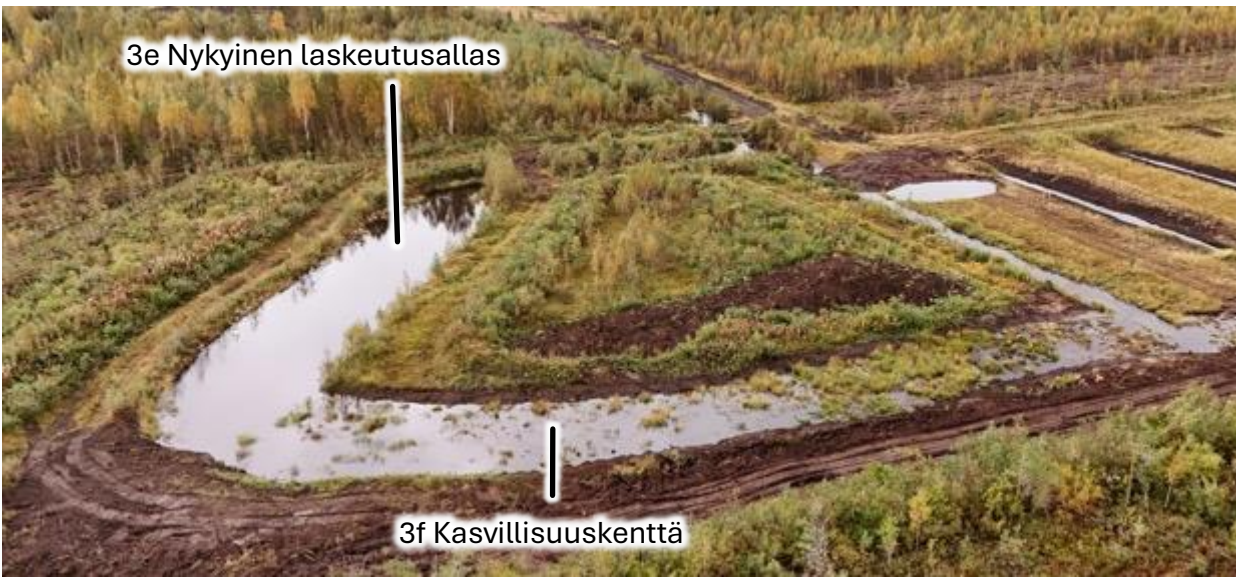
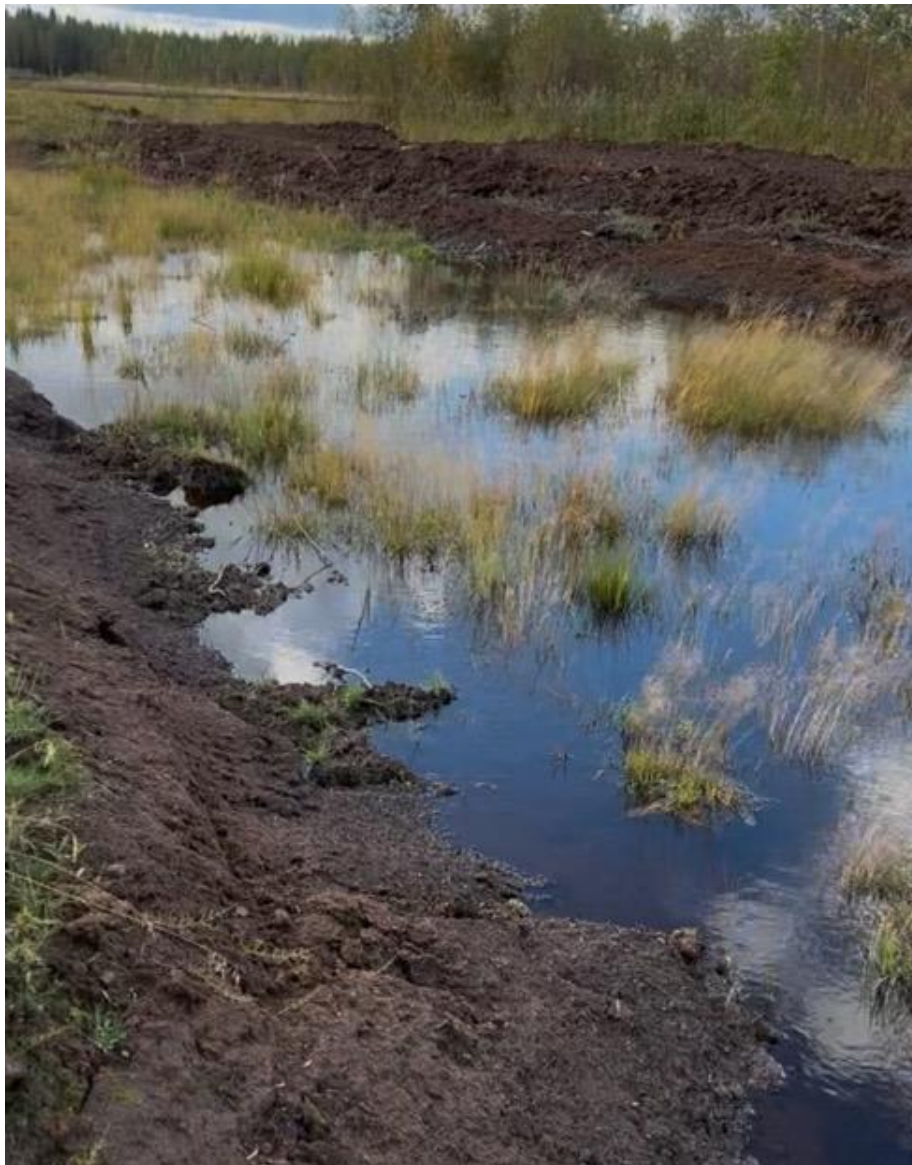
*Kasvillisuuskenttä 22. ja 23.9.2025.*

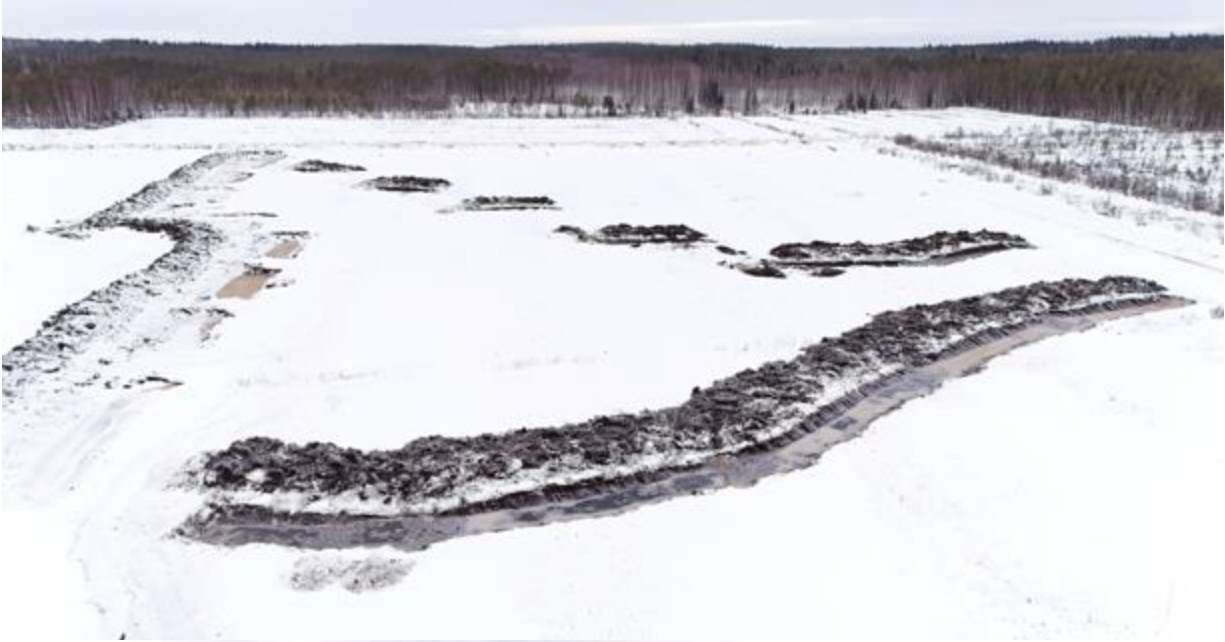
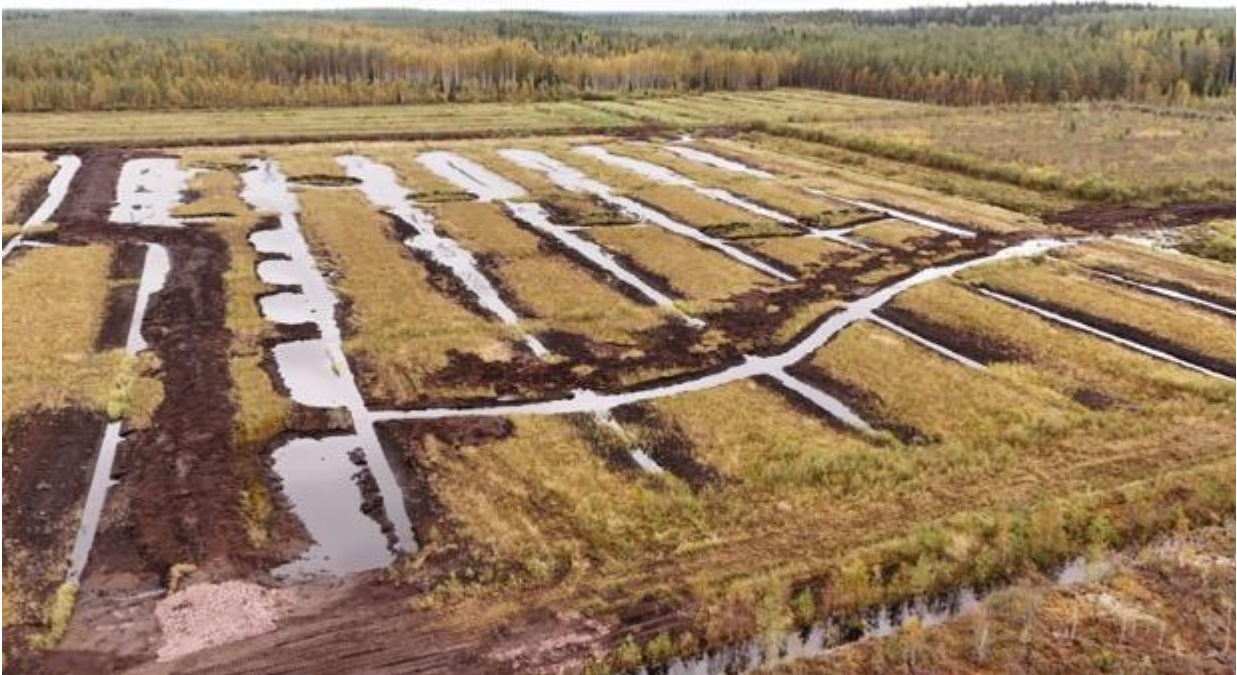
*Liejusaaret kasattiin talvella ja samalla kaivettiin avouomia sarkaojien yhdistämiseksi.  
Kuvat 18.2.2025 ja 16.9.2025.*

**3i Liejusaaret ja 3j Tulvatasanne.** Alla kuvassa liejusaaria ja etualalla kuivaksi jäävä tulvatasanne. Koko eteläosa poikki kasvillisuuskentältä länteen lähelle osa-alueen 2 patopengertä kaivettiin avouoma veden ohjaamiseksi kiertämään pitempää reittiä osa-alueen 3 länsireunaa pohjoiseen ja vasta sitten patolaitteille. Avouoman kaivuun yhteydessä kaivumaista kasattiin liejusaaria.

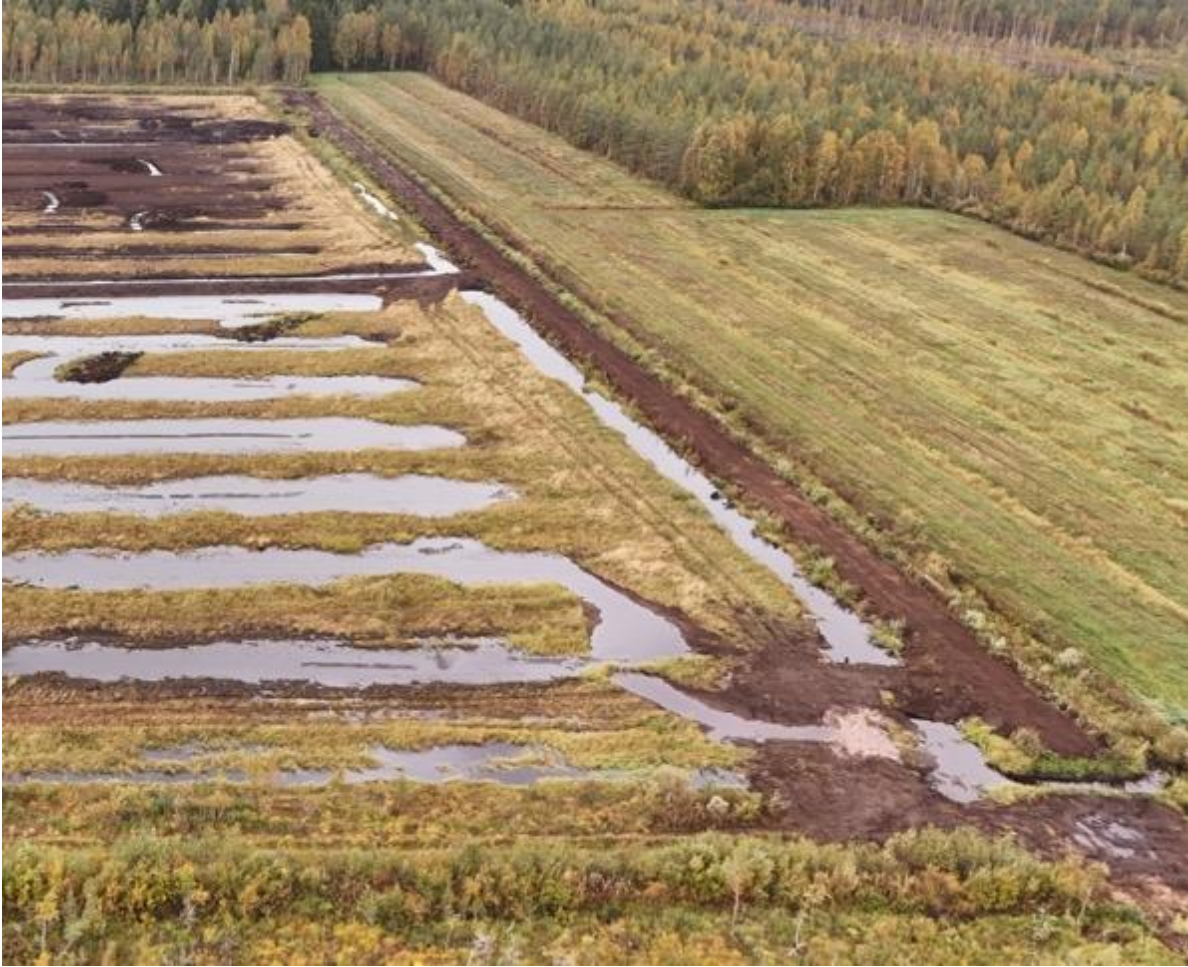
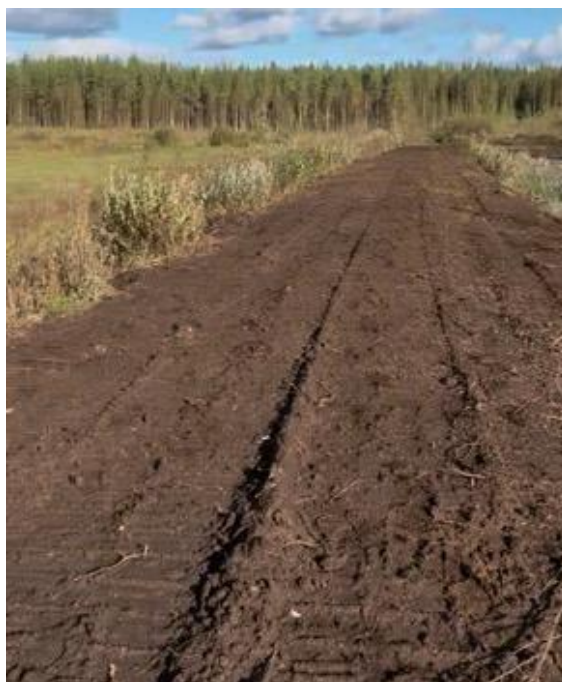
*Tasoitettu reunapenger 3h, kuvat 16.9. ja 23.9.2025.*

3h Tasoitettu reunapenger. Osa-alueiden 1–3 pohjoisreunalla ollut nuoren puuston peittämä reunapenger hakattiin avoimeksi ja se tasattiin. Tällöin avoimuus lisääntyi kosteikon ja sen pohjoispuolella olevan pellon välillä.

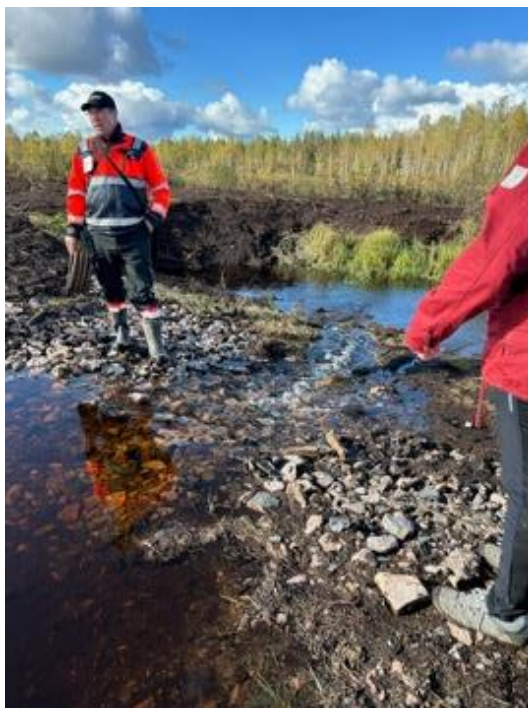
*Kiviverhoiltu pohjapato 3l ohjausryhmän loppukatselmuksen yhteydessä 23.9.2025.*

**3m Kulmaputki ja 3l Kiviverhoiltu pohjapato.** Osa-alueelle 3 rakennettiin kaksi patolaitetta, joista kiviverhoiltu pohjapato toimii ensisijaisena patolaitteena. Kulmaputkella voidaan osa-alueen keskivedenkorkeutta laskea hieman. Pohjapato rakennettiin samalla periaatteella kuin osa-alueen 1 kiviverhoiltu tulvakynnys.

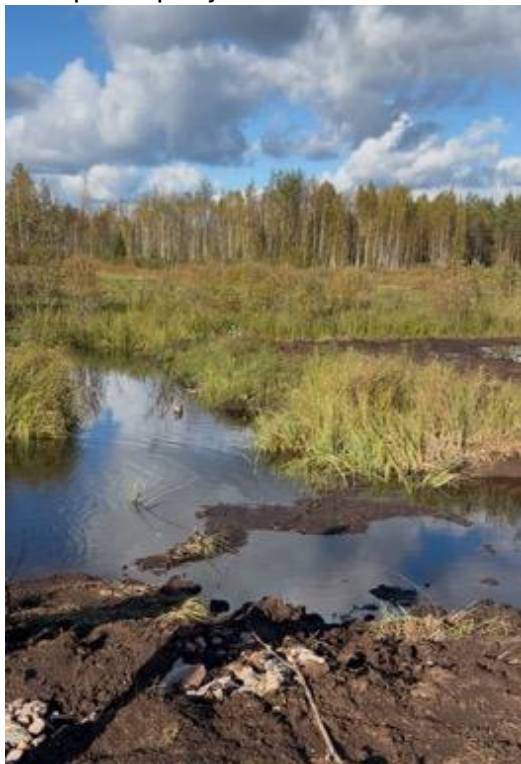
*Avouoma pohjoiseen 23.9.2025.*

**3j Avouoma** pohjoiseen. Avouoma kaivettiin nykyiseen penkereeseen. Uoman kautta vesi virtaa nykyistä avouomaa pitkin pohjoiseen.

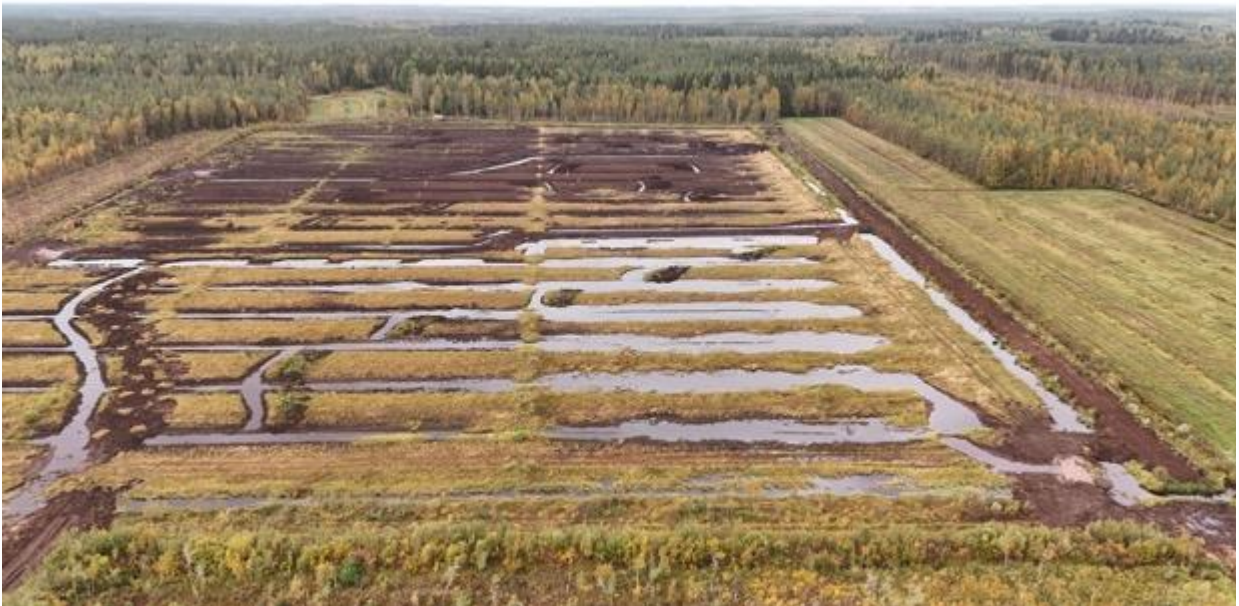
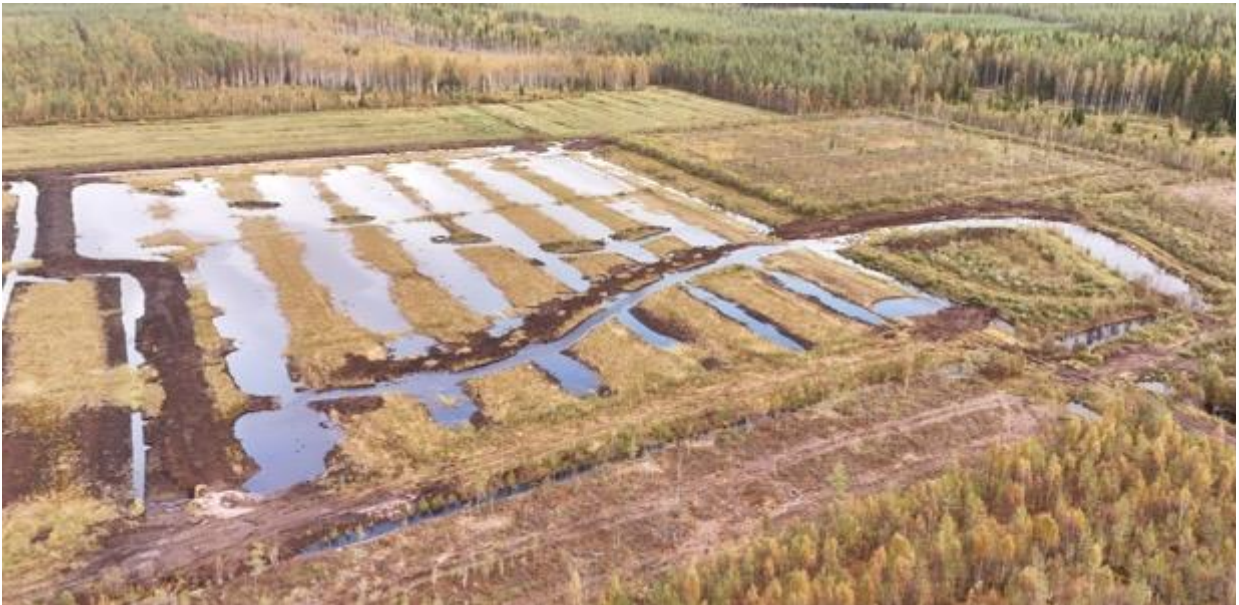
Osa-alueen 3 maanpinta on kokonaan kasvittunut jo aiemmin (kuvat alla). Se luo hyvät lähtökohdat mm. vesilintukosteikolle. Kasvillisuus korvautuu vähitellen luhta- ja vesikasvillisuudella, kun vesipinta vakiintuu tavoitekorkeuteen. Tällöin se tehostaa myös kiintoaineen ja ravinteiden sitoutumista kosteikolle.

*Osa-alue 3 16.9.2025.*
